PIEZAS MARMÓREAS REAPROVECHADAS ROMANAS E HISPANOVISIGODAS EN HORNACHOS (Y II)

ROMAN AND HISPANIC-VISIGOTHIC MARBLE PIECES THAT WERE REUSED IN HORNACHOS AREA

Antonio Calero Viñuela

**EL ARTE EN TIEMPOS DE CAMBIO Y CRISIS
y otros estudios sobre Extremadura**

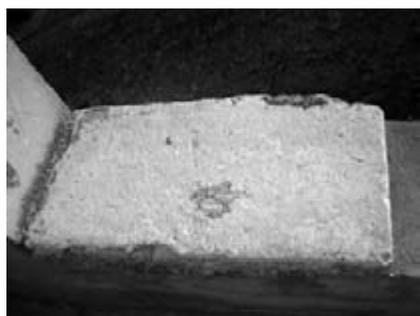
Fig. 1. Losa de mármol, Parroquia de la Inmaculada Concepción

Pieza 20: Gran losa: 91 (long.) x 48 (anch.) x 12 (alt.) (fig. 1).

Descripción: grupo de losas de dimensiones notables entre las que destaca una de gran tamaño. Su forma es siempre cuadrangular

oscilando desde un rectángulo corto a un rectángulo largo. La altura es proporcional a la superficie para minimizar el riesgo de rotura durante su talla y es siempre considerable. No presentan decoración alguna con la excepción de una losa gris que ostenta una perforación poco profunda cuasi circular.

Estado de conservación: en general, bueno.

Interpretación crítica: Este conjunto de losas fue encastrado en la localización actual a principios de los años 80 cuando, con ocasión de la renovación del pavimento, se desmontó el banco corrido del presbiterio donde se situa-

ban las piezas. Las losas íntegras se incorporaron a este murete y los fragmentos se encastraron en el graderío de la Plaza de San Francisco⁵.

Se trata de restos de varios enlosados, tanto por la diferencia de dimensiones como de color y proceden con probabilidad de espacios urbanos como el foro y edificios notables romanos.

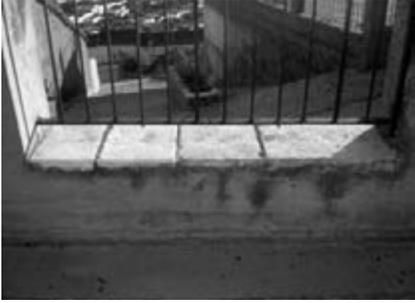
Fig. 2. Grupo de cuatro losas, Parroquia de la Inmaculada Concepción

Pieza 22: Grupo de 4 losas (con 2 grises): 178 (long.) total x 52 (anch. máx.) y 49 (anch. mín.) x 7 (alt.) (fig. 2).

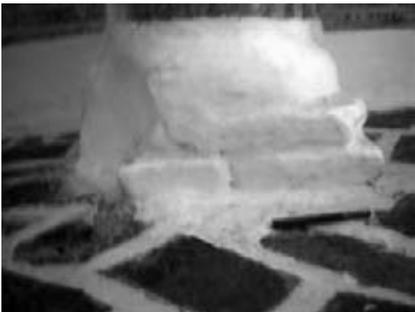
Fig. 3. Fragmento de basa con plinto escalonado, Iglesia de San Francisco

Pieza 23: Fragmento de basa con plinto escalonado (fig.3)

Dimensiones (cms.): 28 (anch.) x 28 (long.) x 12 (alt.).

Descripción: este fragmento consta de un plinto bajo, con 2 escalones de igual altura y que sólo se diferencian por la menor anchura (2 cms.) del superior, existiendo una acanaladura entre ellos para acentuar la división. Encima se halla la basa que consta de un toro.

Estado de conservación: malo, ya que presenta grandes erosiones y zonas donde se han desprendido fragmentos.

Interpretación crítica: basa romana o hispanovisigoda.

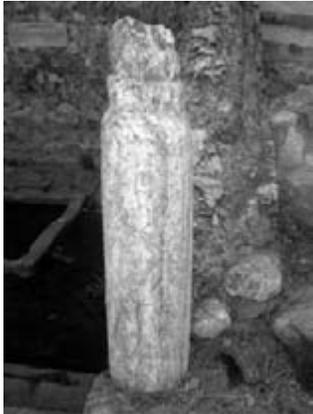
Fig. 4. Columna incompleta,
Fuente de los Moros

Pieza 24: Columna incompleta (fig. 4)

Dimensiones (cms.): 129 (alt.) x 29 (diám.).

Descripción: Columna monolítica de la que se conservan la parte superior del fuste y parte inferior del capitel, éste bastante deteriorado. El fuste es liso y tiende a la robustez, en la parte superior presenta una escocia que sirve de transición

al capitel. Éste presenta un listel de gran desarrollo (5 cms. de ancho y 3 de profundidad) y restos del kalathos de un capitel corintio o compuesto del que se pueden distinguir la primera fila de hojas de acanto bastante esquemáticas.

Estado de conservación: malo ya que presenta diversas erosiones en el fuste y en el listel, una fisura profunda a lo largo del fuste y la parte superior del capitel se ha afinado por el fenómeno del fundido debido al rozamiento continuado, ya que existe la costumbre de pasar la mano por él para tener suerte. El agua ha abierto una oquedad en la parte superior.

Interpretación crítica: columna romana por su relación con la pila de libaciones.

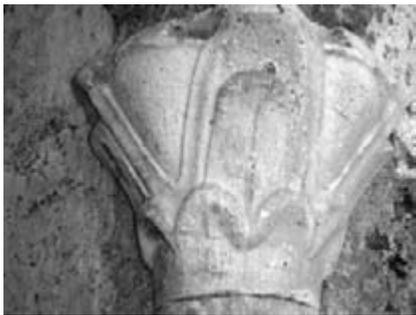
Fig. 5. Capitel, Portería del Convento de
San Ildefonso en la Plaza de San Francisco

Pieza 25: Capitel derivado del corintio (fig. 5)

Dimensiones (cms.): 41 (alt.) x 23 (diám. inf.) x 36 (anch. máx.).

Descripción: este capitel sólo podemos contemplarlo parcialmente por estar encastrado en un ángulo del pórtico y se halla muy alejado del orden corintio del que parte. La zona inferior continúa la forma cilíndrica del fuste y encima el kalathos tiene forma troncocónica con tres partes:

- La primera fila de hojas se resuelve como una moldura convexa amorcillada con finos nervios a modo de ejes de simetría.
- La segunda fila sólo presenta 3 hojas grandes a modo de pencas, pero con finos nervios marcando la simetría sin vuelta y escaso resalte en los ángulos. Sólo se marca bien la talla a 2 planos en el borde superior que forma una especie de moldura.
- La tercera fila también de 3 hojas, aún más grandes, se yuxtapone a la segunda. Tienen una pequeña vuelta y un mayor resalte formando una especie de moldura convexa en su borde con lo que se crea claroscuro.
- Entre las 2 filas superiores se crean triángulos curvos que se cierran por el lado superior con un filete convexo que se interrumpe en los ángulos al sobresalir del kalathos los extremos de las hojas de la 3ª fila.

El ábaco se ondula siguiendo las curvas de la parte superior del kalathos ya que remarcan los salientes de las hojas de la 3ª fila y se amplía el alabeo del filete creando un resalte en v invertida.

Estado de conservación: en la parte visible es bueno.

Interpretación crítica: este capitel fue descrito sumariamente e inventariado como visigodo por Mérida⁶. Siguiendo la clasificación de Cruz Villalón⁷ sería de tipo B.

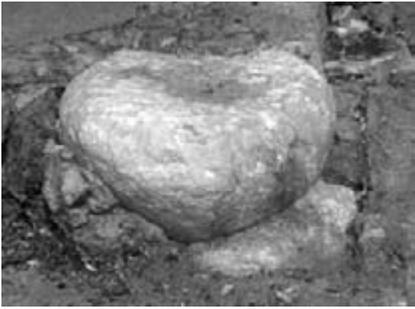
Fig. 6. Fragmento de basa, Puerta del Sol, Parroquia de la Inmaculada Concepción

Pieza 26: Fragmento de basa (fig. 6)

Dimensiones (cms.): 18 (alt.) x 30 (anch.).

Descripción: este fragmento encastrado en un ángulo de la escalinata presenta un plinto del que sólo aparece un ángulo y del que no podemos saber la altura. La basa es muy elemental ya que sólo presenta un gran toro (más bien toroide) muy tosco tanto por su irregular trazado como por el escaso refinamiento de la talla. Su perfil no es semicircular sino en arco rebajado sinuoso.

Estado de conservación: malo, con numerosas erosiones, a veces profundas. Destaca una concavidad en la parte superior producida por el estancamiento del agua.

Interpretación crítica: mozárabe, tanto por su simplificación (plinto y toro) como por su factura (de escaso refinamiento) supone el final de la tradición clásica.

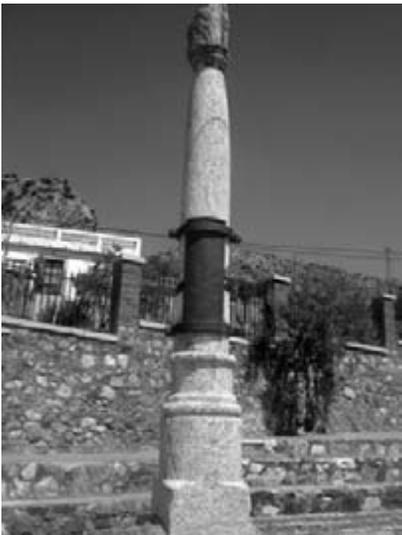
Fig. 7. Columnilla con cimacio historiado, Humilladero de la Plaza de San Francisco

Pieza 27: Columnilla tendente al dórico romano con cimacio historiado (fig. 7)

Dimensiones (cms.): 216 altura total x 29 (anch. máxima).

Podio: 45 (alt.) x 29 (anch.) x 29 (prof.)

Basa: 27 (alt.) x 22 (anch.) x 22 (prof.)

Fuste: 102 (alt.) x 20 (diám. máx.); 13 diám. Mín. (en la parte superior)

Capitel: 12 (alt.) x 20 (anch.) x 20 (prof.)

Cimacio: 30 (alt.) x 20 (anch.) x 20 (prof.)

Descripción: Columnilla monolítica que asienta sobre un gran podio, prismático en el tercio inferior y cilíndrico en la parte superior por rebaje de las aristas. La basa es también de grandes proporciones y está formada por 2 bocelos (el inferior con un listel superpuesto) entre los que se halla una escocia de notable altura y escasa profundidad.

El fuste es liso y presenta una disminución ostensible de su diámetro con la altura, excepto el éntasis.

El capitel presenta algunas variaciones respecto al dórico: en la parte inferior un filete, el equino tiene escasa convexidad y se divide en 2 franjas por una incisión, un filete separa el equino del ábaco poligonal de escaso desarrollo.

El cimacio historiado tiene un gran volumen y se conserva parcialmente, ya que está ahuecado y 2 de sus caras han desaparecido.

Estado de conservación: malo ya que el fuste se halla fragmentado en varias partes en la zona inferior lo que obligó a ponerle un cincho metálico⁸. Por otro lado el cimacio está parcialmente destruido ya que le faltan 2 caras de la parte historiada y el interior de esta zona está ahuecado en gran parte. La faja lisa superior ha desaparecido en gran parte.

Interpretación crítica: la columnilla, tan frágil tectónicamente, nos parece que sólo sostenía el cimacio historiado (tal como hoy nos aparece), aunque la localización podría ser en el interior de un monasterio. En cuanto al cimacio historiado, creemos que es único en España teniendo sus más cercanos paralelismos en los capiteles del

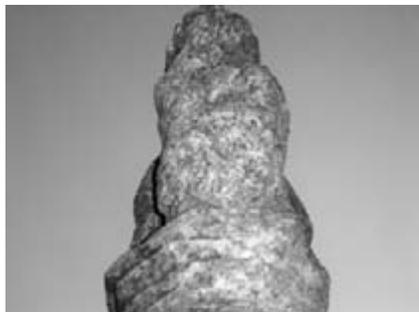
Fig. 8. Cimacio historiado, sobre columnilla del Humilladero de la Plaza de San Francisco, Sacrificio de Isaac

Probablemente era octogonal (como el ábaco) con una de sus caras rebajada; ésta presenta un bocel en forma arqueada decorado con una columnilla jónica de escaso resalte (excepto el capitel). Esta faceta serviría para separar las 2 escenas que se desarrollan y, con probabilidad, habría otra semejante en el lado opuesto. Se divide verticalmente en 2 franjas separadas por un filete:

- a. la inferior ocupa 2/3 de su altura y presenta las escenas,
- b. la superior, era lisa excepto la parte correspondiente a las caras rebajadas.

La parte inferior presenta 2 escenas en bajorrelieve que se disponen en 5 caras: 3 para la Anunciación (Nuevo Testamento) y 2 (al faltar una cara) para el Sacrificio de Isaac (Viejo Testamento).

El Sacrificio de Isaac (fig. 8) presenta un estado de conservación peor, con fuertes erosiones que dificultan su análisis, y el resalte es menor. Presenta una acusada originalidad iconográfica:

- Abraham aparece semidesnudo con un estudio anatómico notable de sus músculos hinchados y apoya su pierna sobre el ara del sacrificio. Aparece con el cuerpo de perfil y la gran cabeza se gira violentamente para aparecer de frente mostrando en la boca muy abierta y los ojos hundidos su sufrimiento.
- Isaac aparece de perfil, semidesnudo, con un cuerpo musculado y aparece sentado en el ara (y no, como es habitual, arrodillado). Su rostro presenta nariz recta y es inexpresivo.

La escena se resuelve así: Abraham apoya una mano de gran tamaño sobre la espalda de su hijo mientras que levanta la otra de forma decidida con el puñal. Las desproporciones y el giro violento de la cabeza de Abraham contribuyen a aumentar el dramatismo de la escena, que aparece incompleta, sin la mano de Dios ni el cordero que con probabilidad figuraran en la cara perdida. Las 2 caras conservadas están casi en el mismo plano por lo que se contemplan de forma conjunta.

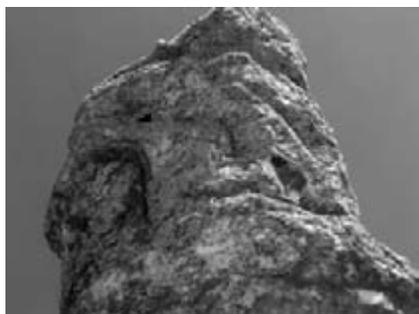
Fig. 9. Detalle de la fig. 8, el Arcángel Gabriel

- a. El Arcángel Gabriel (fig. 9) se representa de perfil, excepto el rostro que se muestra de frente. El cuerpo presenta un gran dinamismo, siguiendo una diagonal entre los pies calzados y los brazos extendidos y está cubierto con

una túnica recorrida por incisiones para indicar los pliegues. Las alas, de gran tamaño, se representan superpuestas con incisiones para reflejar las plumas. En la parte inferior derecha, a modo de leyenda, aparece una inscripción (fig. 12) de caracteres clasicistas: A, coronada con una cruz, y una M (Anuntiatio Mariae). El rostro del ángel es redondo y esquemático, de gran tamaño en relación con el cuerpo. Destacan los grandes ojos, resueltos como perforaciones, y nariz recta; por el contrario, la boca es pequeña y de labios finos. El rostro es inexpresivo.

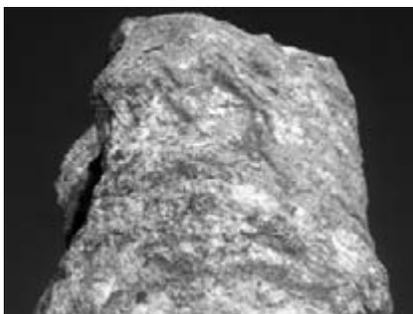
Fig. 10. Detalle de la fig. 8

- b. La parte central (fig. 10) está ocupada por un paisaje muy esquemático, reducido a una columnilla jónica de estrías torsas que divergen formando un trenzado y el Espíritu Santo representado en forma de paloma volando con la cabeza de perfil y cuerpo de tres cuartos. Sin embargo, la representación se aleja mucho de la realidad por:

- Desproporciones: la gran cabeza, donde destaca su enorme pico cónico, contrasta con unas alas atrofiadas.
- Ausencia de cola, pero detallismo en las patas en forma de v invertida.

Es decir que esta ave sólo por el contexto puede identificarse con una paloma.

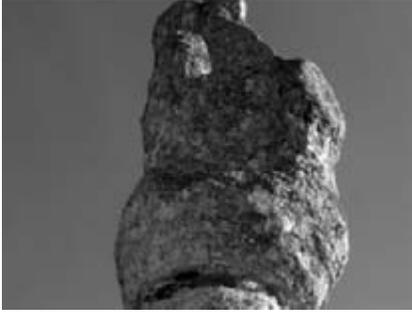
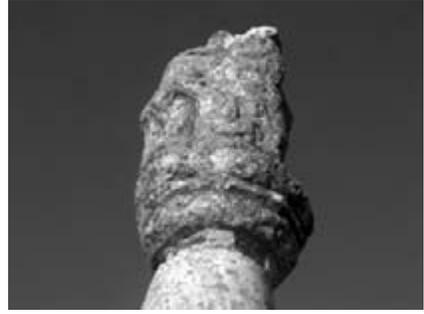
La Anunciación (figs. 9, 10, 11 y 12) está realizada en medio relieve, con un modelado muy sumario, y ocupa 3 lados que no se pueden contemplar de forma conjunta por la fuerte angulación. Así aparecen 3 subescenas de derecha a izquierda:

- c. La Virgen María destaca por el gran rostro en altorrelieve de frente, mientras que el cuerpo está de perfil. Aparece arrodillada rezando al Arcángel y al Espíritu Santo. La cabeza es alargada, con cabellos largos y con gran volumen con incisiones para marcar los mechones y grandes ojos almendrados que nos miran desentendiéndose de la aparición. La nariz es recta, los labios finos y cerrados contribuyen a la serenidad del rostro, quizá algo inexpresivo. EL cuerpo desaparece en un gran manto que le presta un contorno triangular, con incisiones sumarias para indicar el plegado. Escapan a esta ocultación las finas manos en actitud de orar -cuyos largos dedos se individualizan- y los pies calzados que forman una V inclinada.

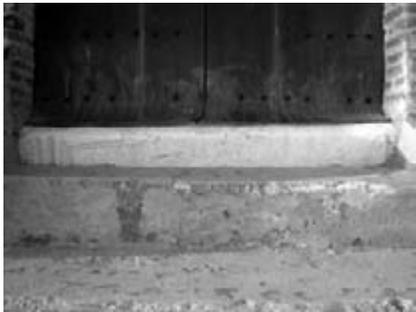
Fig. 13 a. Pilastra retallada sobre fuste, Puerta del Sol, Parroquia de la Inmaculada Concepción

Pieza 28: Pilastra retallada sobre fuste (fig. 13 a)

Dimensiones (cms.): 194 (alt.) x 22 (anch. máx.) x 21 (prof. visible).

Descripción: pieza de gran tamaño, aunque incompleta, que está encastrada por lo que no es posible conocerla por completo (parte de 2 caras y una completa están ocultas). Presenta un acusado contraste entre los dos lados que aparecen verticales y el lado hoy horizontal. Los primeros son planos y con decoración como una pilastra, el lado horizontal es curvo y no presenta apenas decoración. Por ello hemos concluido que la parte curva quedaba encastrada y sólo quedaba visible la parte apilastrada.

La parte apilastrada presenta la división de basa, fuste y capitel. La basa, sobre un plinto, presenta unas molduras de escaso resalte: 2 toros y un cabeto, el toro inferior es más alto y el cabeto está recorrido por 2 listeles. Esta división se marca más en la cara que da al exterior de la iglesia, mientras que la que da al interior son prácticamente incisiones, sin apenas relieve. El fuste es liso y se separa del capitel por una incisión acanalada.

En el frente curvo, el fuste es liso y disminuye su anchura con la altura pasando de 22 a 20 cms., excepto el éntasis, y sólo presenta un collarino en la parte superior.

Estado de conservación: en general, es bueno. Presenta incisiones poco profundas en el frente plano exterior y 3 perforaciones poco profundas en el lado curvo. El capitel presenta diversas erosiones y el color rojizo de la argamasa del muro próximo.

Interpretación crítica: la pieza original era un fuste y fue retallado para realizar una pilastra o jamba (por lo que no sería necesario tallar el lado curvo al no ser visible). El fuste podría ser romano o visigodo y su apilastramiento mozárabe, pues el capitel sigue el modelo de nido de avispa que se realiza en el taller de Medina Azahara (aunque siempre en capiteles columnarios). Por ello, en esta parte encontramos dos influencias: las grandes pilastras visigodas de Mérida y la procedente de la Córdoba califal, lo que muestra bien el universo mental de los mozárabes, así como la situación de Fornacis en la vía que unía ambas ciudades.

En cuanto a su uso como umbral, en Mérida hay una pilastra reutilizada con la misma función en la portada del convento de las Concepcionistas de Mérida¹¹.

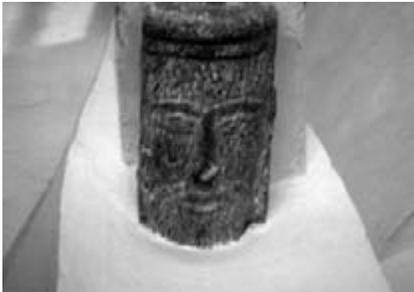
Fig. 14. Cabeza de apóstol o de profeta, iglesia de San Francisco

Pieza 29: Cabeza de apóstol o de profeta retallada sobre fragmento de fuste (fig. 14)

Dimensiones (cms.): 28 (alt.) x 12 (diám.).

Descripción: esta pieza procede del retallado de la parte superior de un fuste que conserva su forma cilíndrica en la parte alta donde aparecen 2 listeles (que aumentan en resalte y anchura de abajo a arriba. Además, mantiene la concavidad (que presenta una perforación en el centro) en la cara superior para acoplarse con el capitel.

La cabeza presenta un frente convexo principal y dos prácticamente planos lo que nos indica su frontalidad. Aparece parcialmente representada, ya que se limita al rostro ovalado que combina un realismo idealizado y un esquema geometrizable (simetría estricta, reducción de los rasgos a formas simples). Presenta una barba recortada con incisiones radiales para marcar los detalles, boca cerrada con labios finos, nariz fina y prominente que se continúa con cejas arqueadas de gran resalte y perfectamente simétricas que enmarcan ojos almendrados bastante grandes y de suave modelado. Las orejas son bastante grandes, tratadas con minuciosidad anatómica y sin apenas sobresalir del fondo plano.

Estado de conservación: bueno ya que incluso mantiene restos de la policromía original (ocre, rojo).

Interpretación crítica: el fuste puede ser romano o hispano-visigodo y el rostro es románico por varias razones:

- Tipología de estatua columna creada en este estilo.
- Geometrización de los rasgos (barba, cejas) y del contorno combinada con la inspiración en la realidad.
- Los restos de policromía.

Creemos que formaba parte de una jamba y que su procedencia es la capilla de Santiago sita en el castillo de la que nos habla la visita de 1494¹² como la única iglesia del término de Hornachos. En la visita de 1550 ya sólo nos habla de una cámara que antiguamente era capilla¹³ lo que nos indica que había habido un abandono y posible expolio de las piezas más nobles entre las que se hallaría ésta.

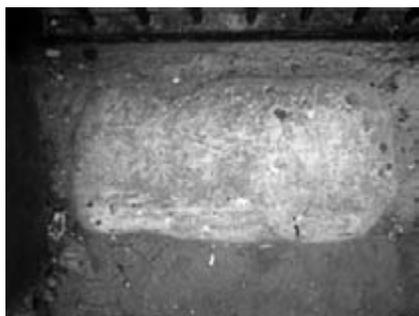
Fig. 15. Fragmento de fuste, plaza de San Francisco

Pieza 30: Fragmento de fuste de mármol azul (fig. 15)

Dimensiones (cms.): 41 (alt.) x 22 (anch. máx.)

Descripción: este fragmento que, según testimonio de un residente en la casa, conserva todo el perímetro, destaca por el color ya que es la única pieza hallada en Hornachos. Se trata de la parte superior del fuste con disminución del diámetro con la altura y, como transición al capitel, presenta una acanaladura horizontal poco profunda y un listel de escaso resalte.

Estado de conservación: en la parte visible es malo ya que presenta numerosas erosiones y fisuras de no mucha profundidad.

Interpretación crítica: sección de fuste posiblemente romano por la procedencia lejana.

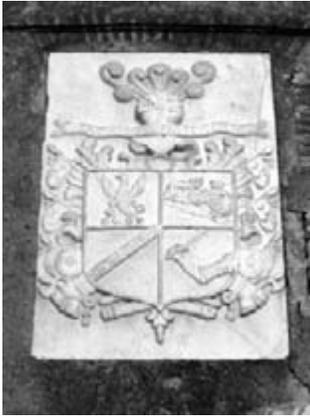
Fig. 16. Ara de altar retallada como escudo, en la calle Guadalupe

Pieza 31: Ara de altar retallada como escudo (fig. 16)

- Dimensiones extraordinarias para ser un escudo: de hecho no aprovecha toda la longitud para la talla.
- Contorno sinuoso por erosiones debidas al abandono: esto es especialmente visible en los lados del rectángulo que vemos a la izquierda y abajo.
- Fisuras por caída o choque con objetos: destaca la del lado que vemos a la derecha (concretamente en su parte superior) que enlaza con una pequeña grieta que secciona completamente el ángulo superior derecho.

En cuanto a la altura de la pieza sólo nos es posible conocerla por la profundidad del relieve que, en el yelmo, estaría en torno a los 10 cms. A ello habría que sumar un grosor mucho mayor para que soportara el proceso de retallado y no se quebrara, por lo que creemos que podría estar en torno a 25-30 cms. o más.

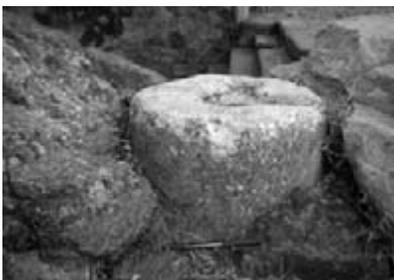
Fig. 17. Pila cilíndrica con relieve rehundido, Fuente de los Moros

Descripción: si bien es una pieza pequeña, destaca por la regularidad geométrica, ya que en el centro de la parte superior del cilindro de baja altura se ha realizado una perforación circular de 10 cms. de paredes rectas (8 cms. de profundidad) y que termina en un fondo plano. Se forman así dos círculos concéntricos (el contorno de la sección de fuste y la perforación) que le imprimen a la pieza de una gran armonía geométrica.

La decoración figurada no se yuxtapone a este esquema sino que, de forma sorprendente, enmarca la perforación, ya que el relieve rehundido de una paloma la tiene inserta en la parte del buche formando una convexidad. Se presenta al ave de perfil con proporciones correctas y fina delineación del contorno donde destaca la perfección del pico (en el que se distinguen sus dos piezas), el ojo rasgado, la armonía de las curvas y la estilización de la cola que forma una acanaladura para evacuar el exceso de líquido de la oquedad.

Estado de conservación: regular ya que presenta erosiones, a veces profundas en el contorno del fuste y debido al agua de lluvia presenta ataques de moho tanto en la perforación como en el relieve.
